1/2016
MÄRZ

SPORT BÄDER FREIZEIT BAUTEN

ERSATZ DES AUSSENSPORTBECKENS IM VITASOL BAD SALZUFLEN

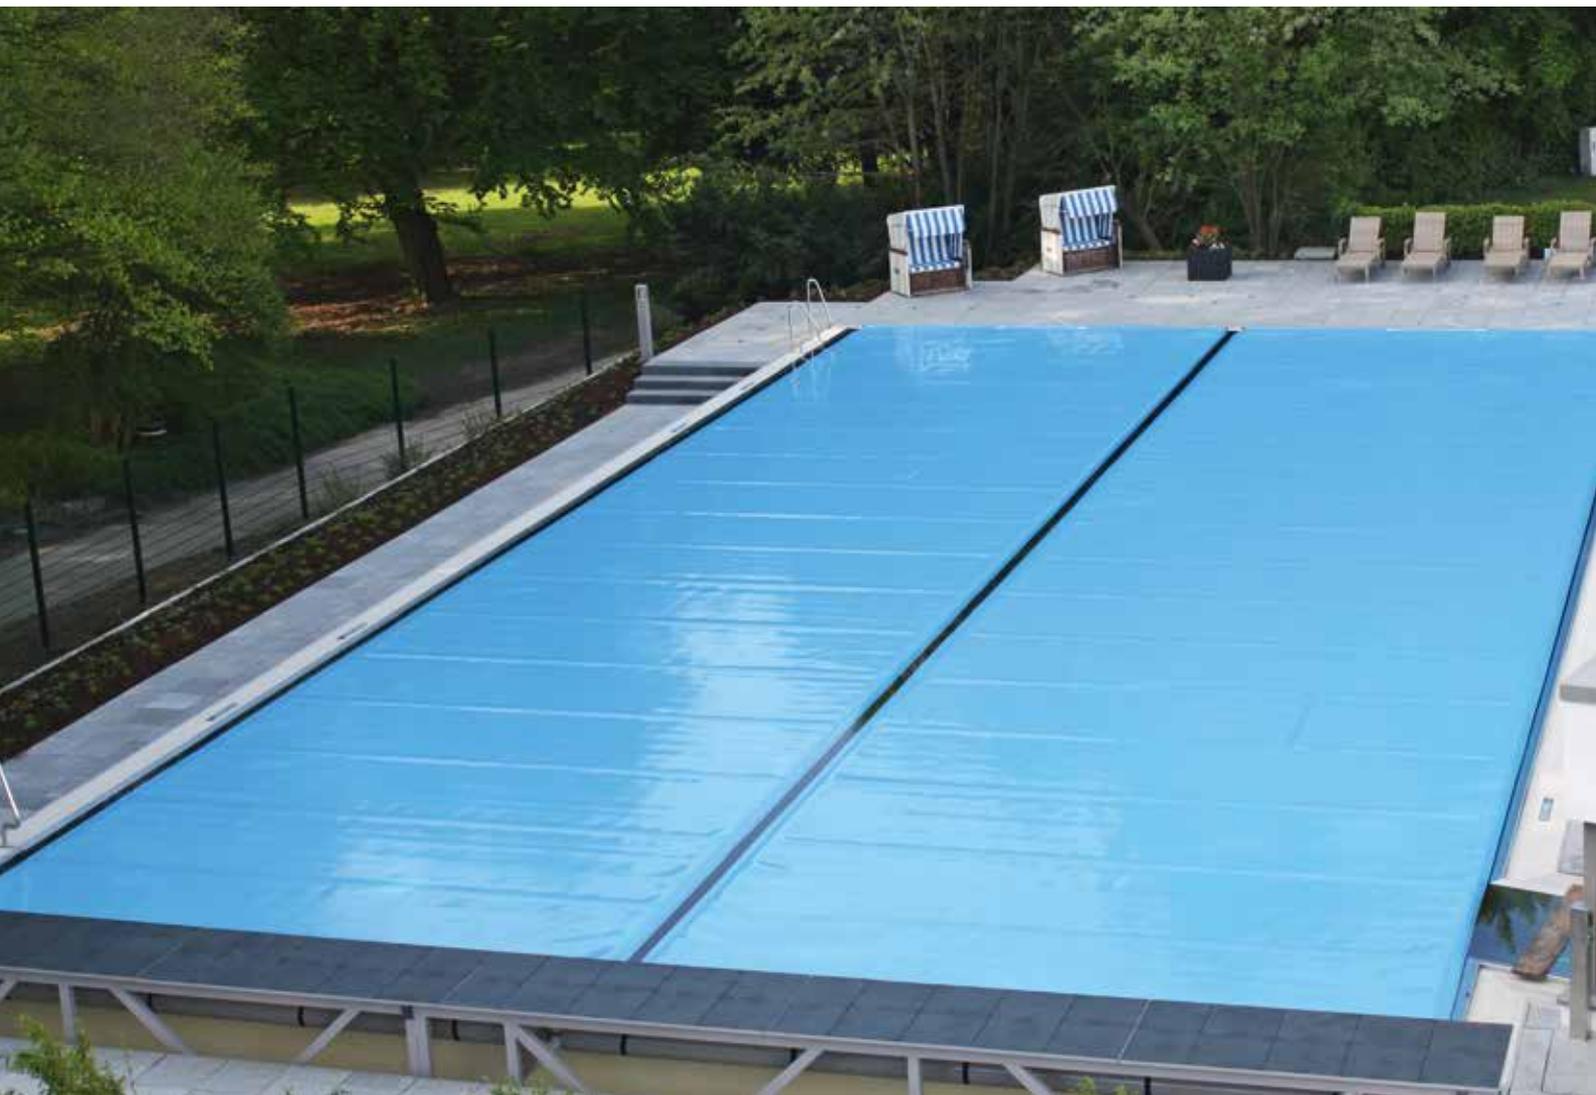
▲ Sportausenbecken mit geschlossener Abdeckung (Schacht ausgefahren)

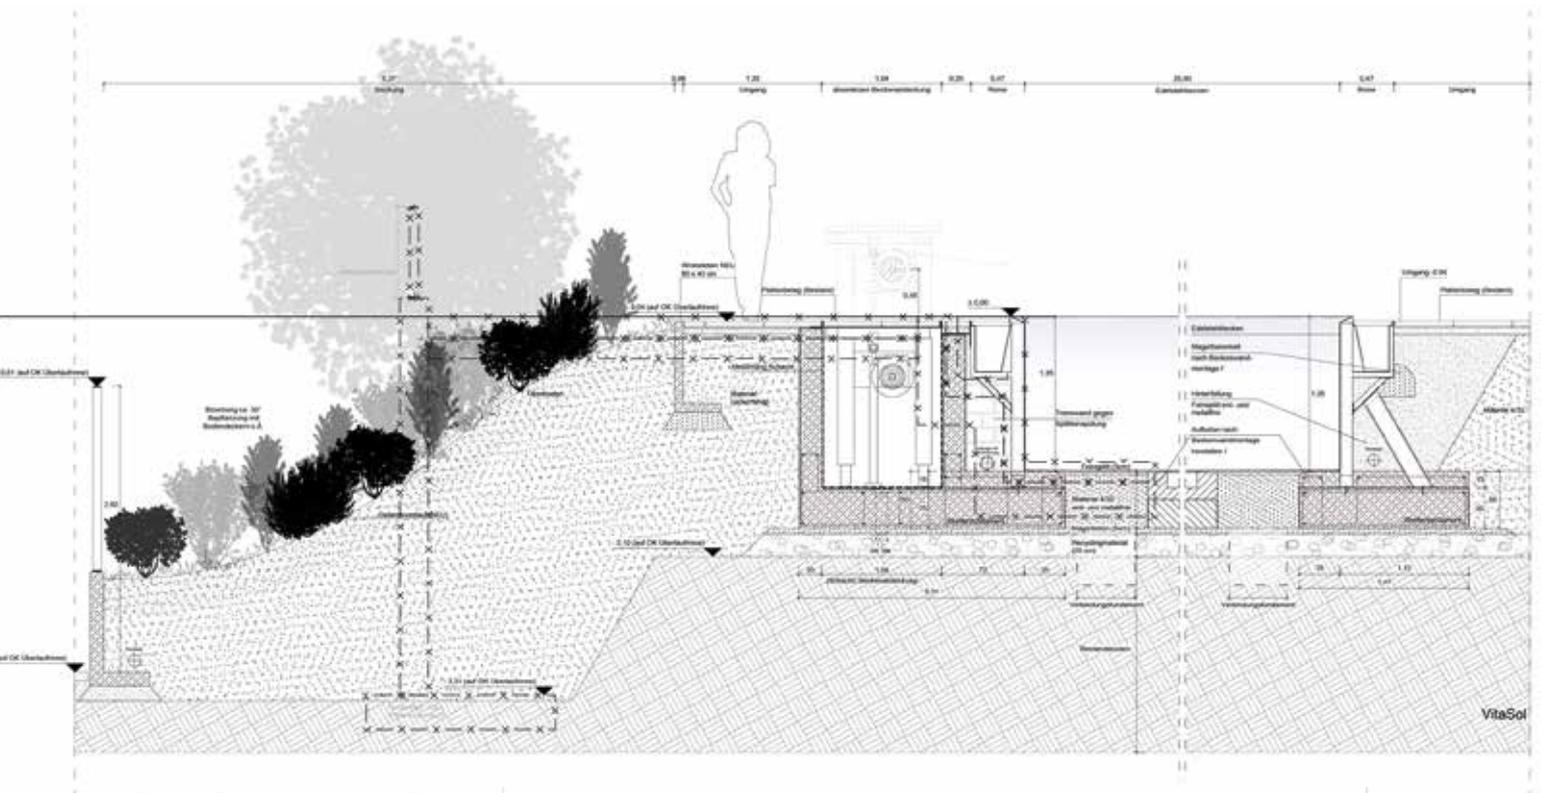
▲ Schnitt Beckenabdeckung (Schnitt verkürzt)

Die alte Abdeckung (über Flur) wurde demontiert und entsorgt und eine neue Unterflurabdeckung eingebaut. Die neue Abdeckung wurde am Standort der alten Abdeckung errichtet. Hinter der Abdeckung wurde der Beckenumgang zum Niveau des Parkes abgebösch. Die Auszugsvorrichtung wurde an der gegenüberliegenden Beckenstirnseite im Beckenumgang eingebaut. Die Bediensäule wurde an der Abdeckung auf dem Einbauschacht aufgestellt. Elektroversorgung und Hydraulikaggregat wurden im Technikeller beim Ausschwimmkanal errichtet. Der Bodenablauf aus dem Einbauschacht wurde an die im Erdreich vorhandene Regenwasserleitung angeschlossen.

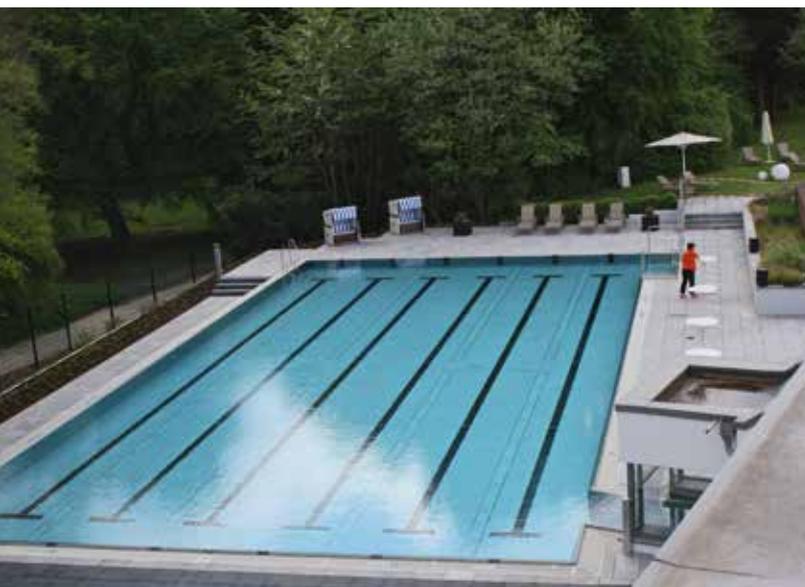
▲ kurz vor der Eröffnung

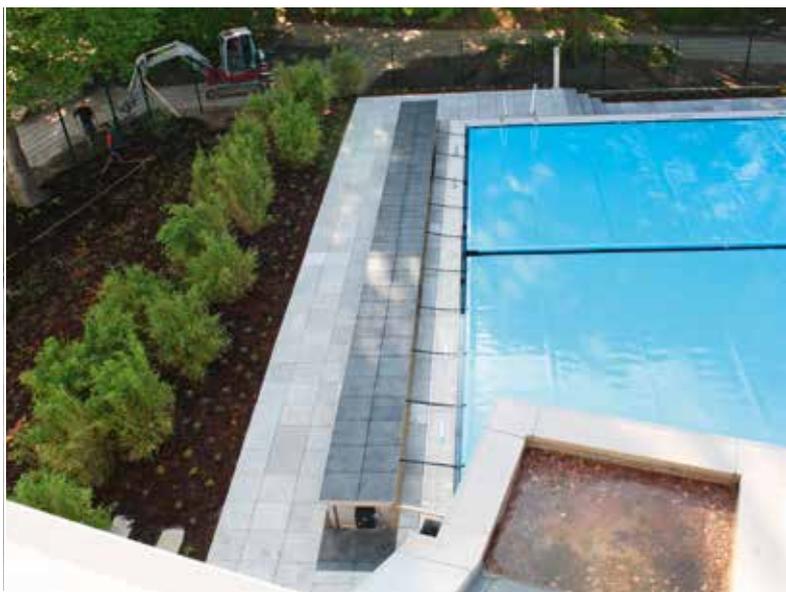
▲ Abdeckungsschacht ausgefahren

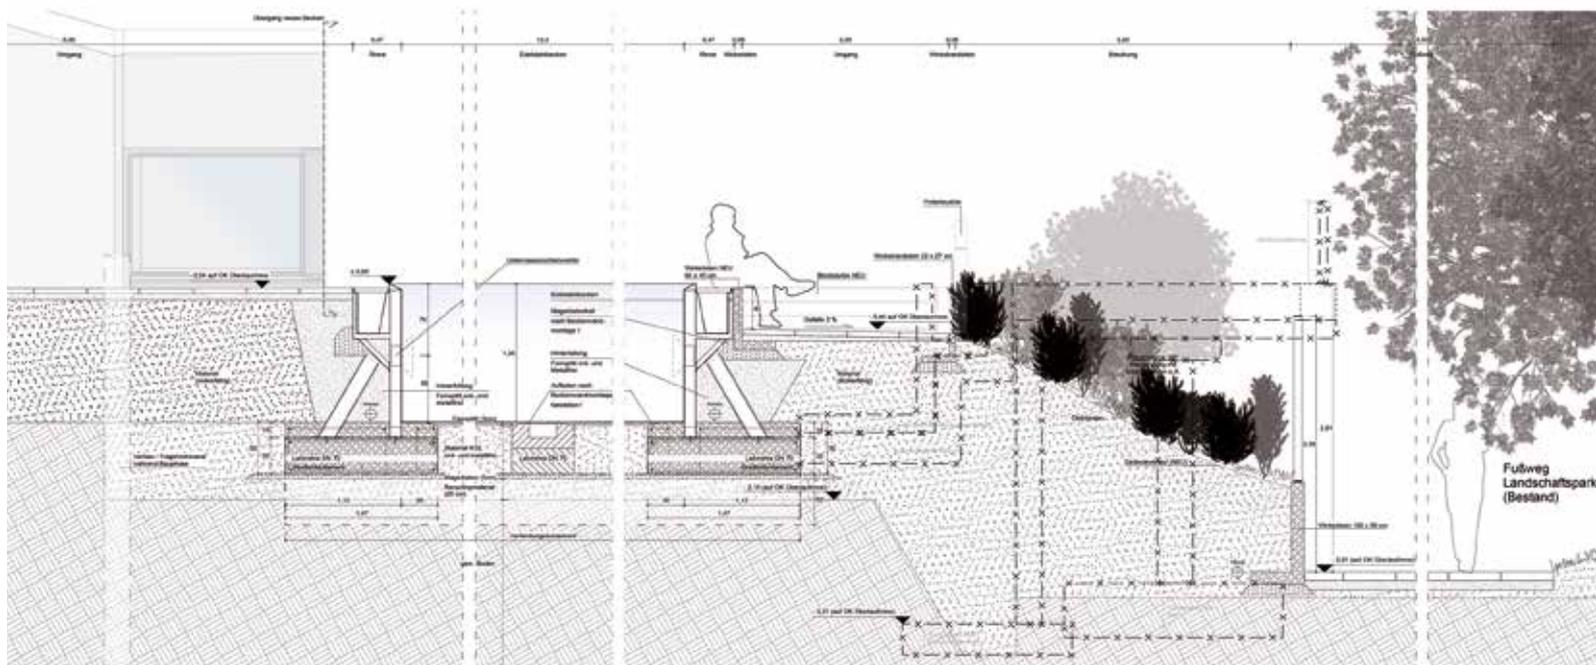
▲ Schnitt Becken (Schnitt verkürzt)

Das neue Edelstahlbecken außen in Sonderlegierung kann je nach Nutzungsart mit Brunnen, Stadtwasser oder mit 2,5-%-igem Solewasser betrieben werden. Das Becken ist im Bereich zwischen Technikgebäude bzw. Badehalle II und dem Kurpark im Außenbereich angeordnet. Es ist

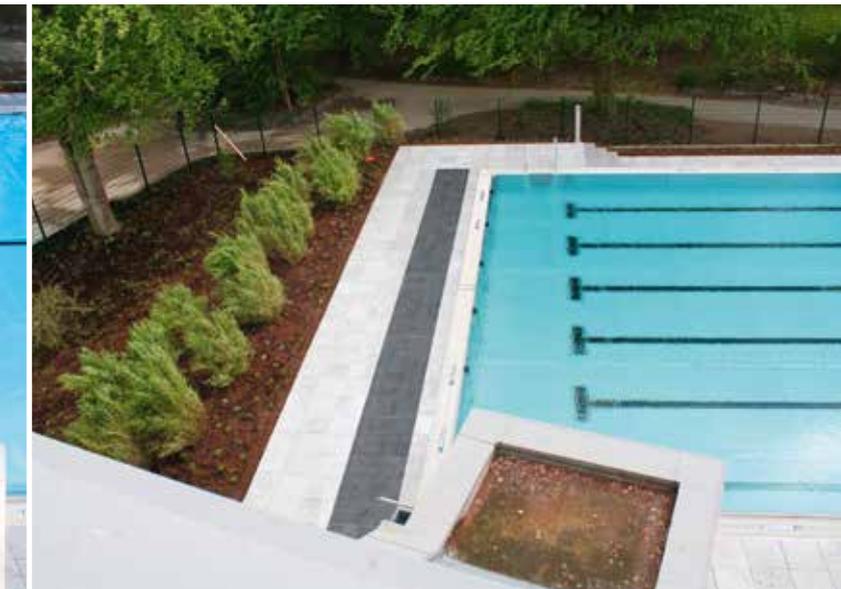
▲ Abdeckungsschacht eingefahren

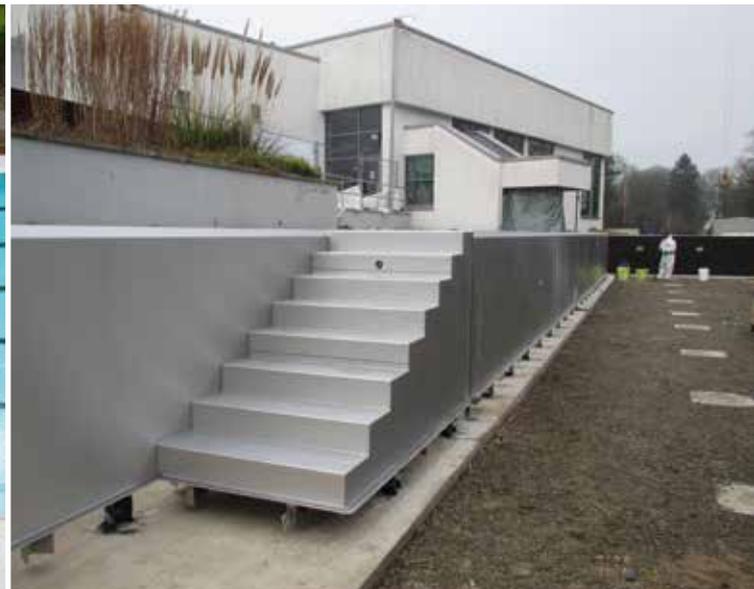
▲ Einstiegstreppe (kurz nach Einbau)

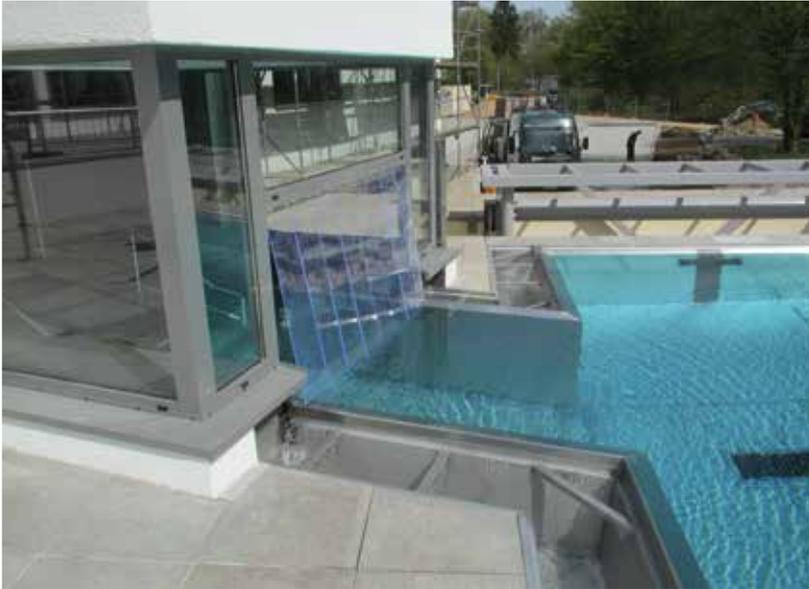
▲ Der Ausschimmkanal wurde neu in Edelstahl an das bestehende Gebäude angeschlossen.

nicht beschädigt werden. An diese Leitungen bzw. deren Kanalschächte wurden neue Drainage- und Regenwasserleitungen angeschlossen. Alte Rohrleitungen (Beckenbeflutung, Rinnenrücklaufleitung, Beckenentleerung) im Beckenbereich wurden ausgebaut und entsorgt. Der Ausschwimmkanal blieb erhalten und wurde an das neue Edelstahlbecken angeschlossen. Vor der Umbaumaßnahme war der Ausschwimmkanal nicht in die Beckendurchströmung und die Umwälzanlage integriert. Es existierten keine Einström- und Überlaufvorrichtungen. Diese wurden mit dem Einbau des neuen Beckens korrigiert.

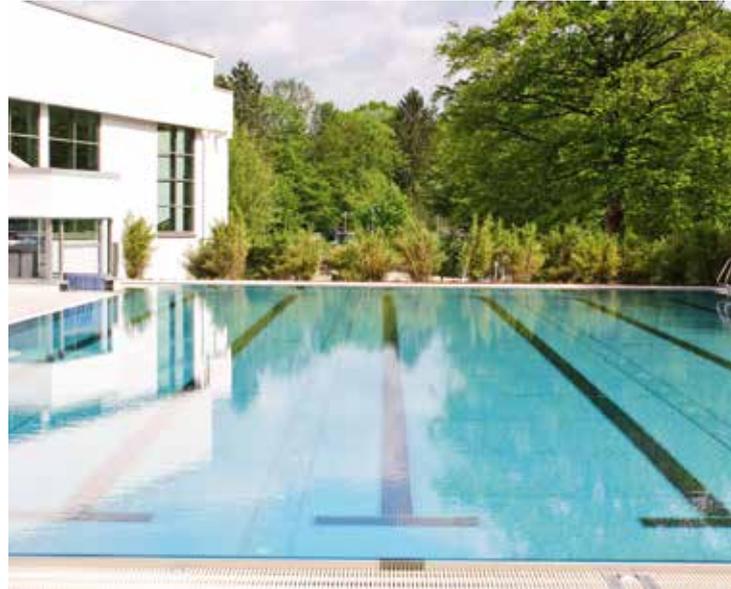
▲ Blick über das Becken in die dahinter liegende neue Parkplatz- und Gartengestaltung.

Deshalb war der Grundgedanke, dass neben einer technischen Sanierung auch die Aufwertung des Beckens ein Ziel des Umbaus sein muss. Die Betonwände wurden abgetragen, eine Böschung mit einer Sitzgelegenheit direkt am Becken geschaffen.

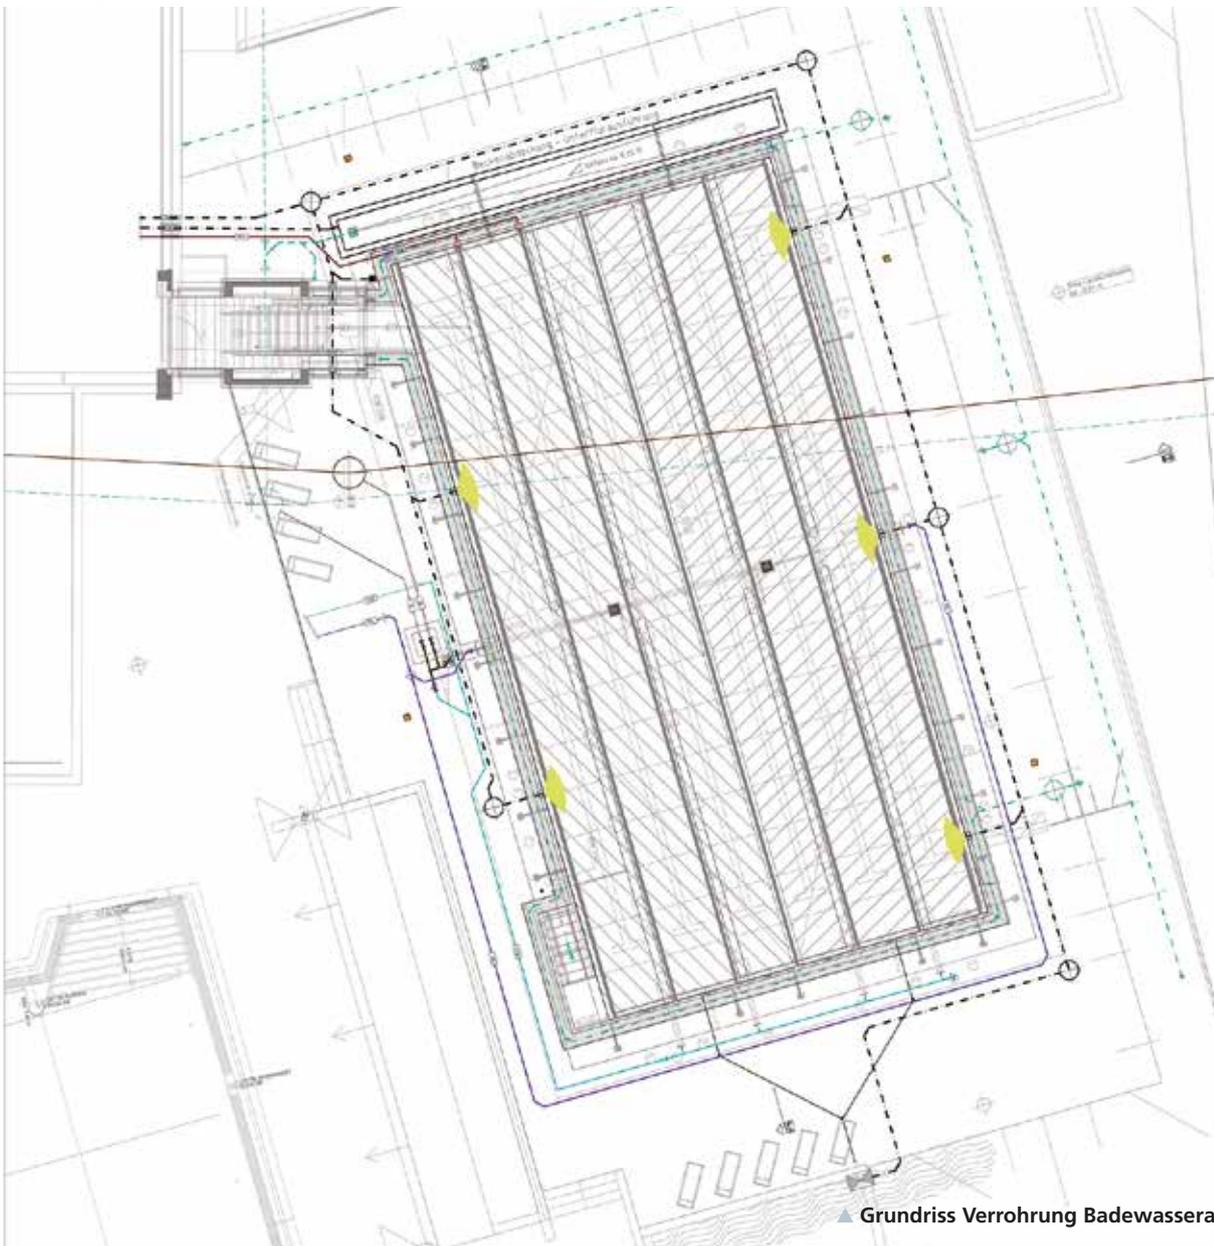
▲ Grundriss Verrohrung Badewwasseraufbereitung

Die vorhandene Badewassertechnik wurde unverändert erhalten. An den Pumpen-, Filter-, Dosier-, Mess- und Regel-, Schwallwasserbehälter- und Schaltschrankanlagen wurden keine Veränderungen vorgenommen. Die Beckenwassertemperatur liegt bei 28°C. Die Umwälzleistung der Badewasseraufbereitungsanlage beträgt 290 m³/h. Die eingesetzten Umwälzpumpen verfügen über keine Frequenzsteuerung. Der defekte Wärmetauscher wurde im Zuge des Umbaus erneuert. Die Messwasserpumpe wurde versetzt und die neuen Leitungen in das bestehende System eingebunden. Die Außenverrohrung im Beckenbereich

erfolgt zwischen den Beckenanschlussflanschen und den vorhandenen und bereits erneuerten Kunststoffrohrleitungen im Erdreich. Das Edelstahlbecken wurde mittels neu im Erdreich zu verlegter PE-Rohrleitungen an die bestehende Verrohrung angeschlossen. An der Reinwasserleitung wurde im Außenbereich eine Entleerung eingebaut, über die beim Beckenreinigen über die Beflutungskanäle eingetragenes Schmutzwasser in die Kanalisation abgeleitet werden kann.
